# PROTECCIÓN Y RECONSTRUCCIÓN DE SUPERFICIES.

Ejemplos de Aplicación

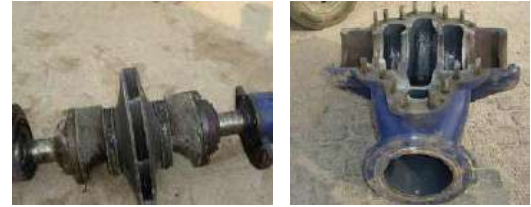
## Problema

- Las partículas del agua desgastan la bomba.
- La eficiencia de la bomba disminuye y el consumo de energía aumenta.
- Hay que sustituir las bombas.

### LOCTITE PC 7227 Recubrimiento Cerámico Aplicable a Brocha

- El recubrimiento se renueva teniendo en cuenta el desgaste, por lo tanto no es obligatorio sustituir la bomba.
- Aumenta la eficacia de la bomba (debido al recubrimiento de baja fricción).
- Ahorro de costes: 30.000 € al año en sustitución de piezas y 14.000 € al año en consumo energético (aumenta la eficacia).

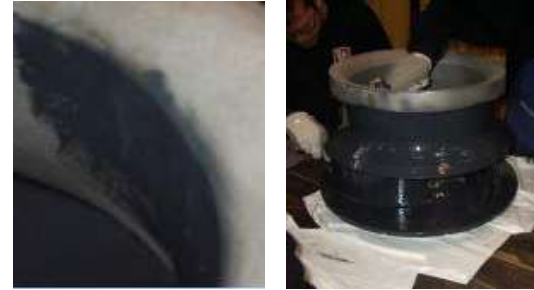
# Renovación de una bomba para bombear aguas residuales

- La bomba estuvo protegida inicialmente por un recubrimiento de pintura epoxi.
- La pintura fue rápidamente eliminada por la erosión, y esta después fue desgastando la bomba.

- Después de chorrear la superficie, se aplica LOCTITE PC 7227 (que tiene la aprobación WRAS para su uso en aplicaciones de agua potable) para formar una capa protectora de baja fricción.

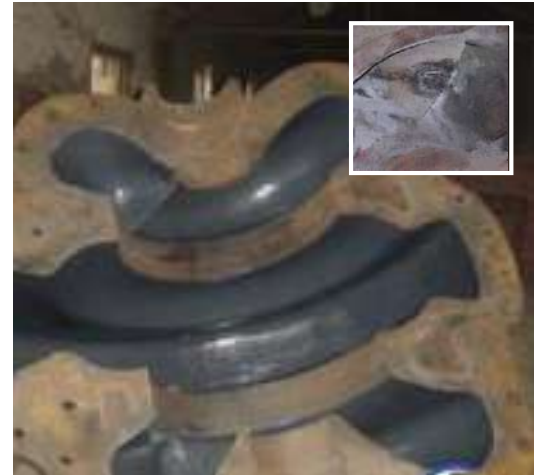
- Desgaste en una bomba de 1400 kW debido a la erosión y la cavitación.
- Se sabe que hay desgaste porque la bomba consume más energía, por lo tanto hay que sustituirla regularmente.

- Reconstrucción del área dañada con LOCTITE 3478 (se puede mecanizar después del curado).
- Aplicación con brocha de una capa del fluido cerámico con carga de epoxi LOCTITE PC 7227 que proporciona una superficie de baja fricción que protege la bomba frente a la erosión y la cavitación.
- Ahorro de costes: 30.000 € al año en consumo energético (aumenta la eficacia).
- El consumo de amperaje baja de 170 a 160.

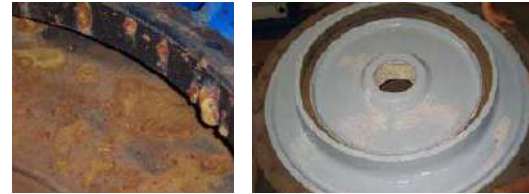
- Después de estar operativa durante 15 años, esta bomba Alstom IDN V90 se iba a reemplazar debido a la pérdida de eficacia causada por la corrosión, la erosión y la cavitación.

- Después de granallar y limpiar con chorro de arena, la superficie se reconstruyó con LOCTITE 3478. Una vez curado, se lijó para conseguir la geometría adecuada.
- LOCTITE PC 7227 (que cuenta con la aprobación WRAS para su uso en aplicaciones de agua potable) se utilizó para crear una capa protectora de baja fricción que protege la superficie frente a la corrosión, la erosión y la cavitación.
- Ahorro de costes: 40.000 € (al no tener que sustituir la bomba).

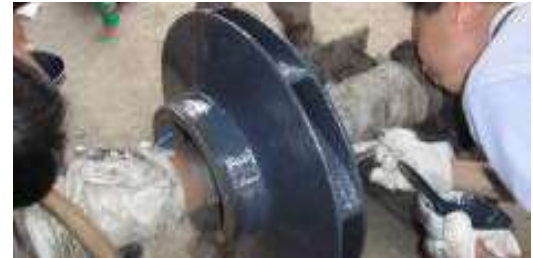
- Después de funcionar durante 8 años la eficacia de la bomba disminuyó.
- El desgaste de la carcasa y del eje llegaba a 1,5 mm, lo que aumentaba el consumo energético de la bomba.
- Parecía obligatorio sustituir el equipo, con los altos costes que ello conllevaba.

- Después de chorrear la superficie, esta se reconstruyó con LOCTITE 3478.
- Después se aplicó una capa de LOCTITE PC 7227 (que cuenta con la aprobación WRAS para su uso en aplicaciones de agua potable) para proteger la superficie frente a la corrosión, la erosión y la cavitación.
- La eficacia aumentó un 6,8 %.
- Ahorro de costes: 10.000 € por año .

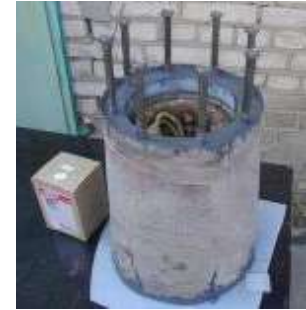
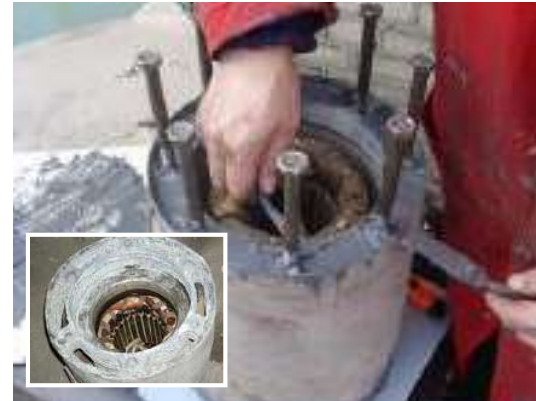
# Reconstrucción de una bomba marina sumergida

- La bomba marina está desgastada por la corrosión originada por el agua.

- Después de granallar y limpiar la pieza (se eliminó el NaCl con un lavado en caliente) se reconstruyó con LOCTITE 3478.
- El producto se aplicó de la forma habitual (exceso y mecanizado).

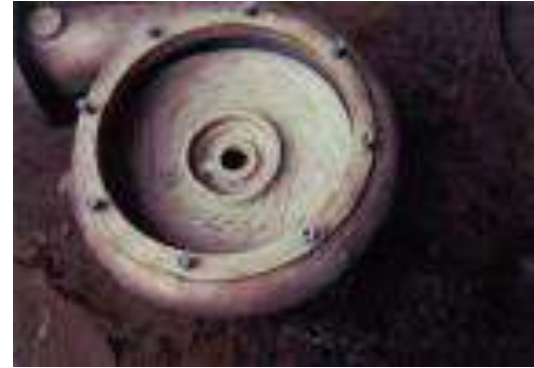
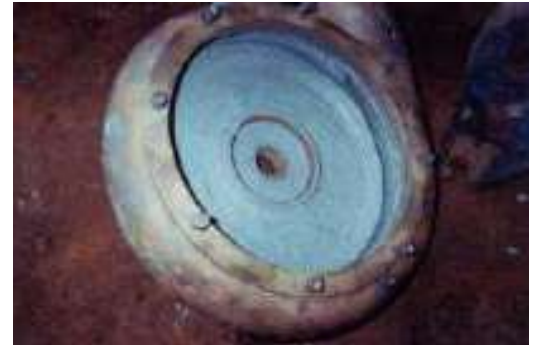
- Después de limpiar con chorro de arena, el impulsor se reconstruye con LOCTITE PC 7226.
- Se aplica una capa final de LOCTITE PC 7227 para crear una superficie de baja fricción.

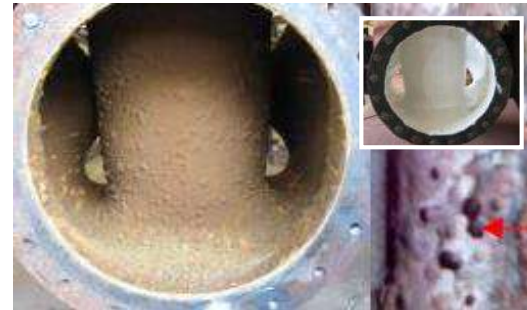
# | Reparación y Protección de una bomba

- Se utilizó LOCTITE PC 7226 para reparar y proteger una bomba sumergible. La voluta, el impulsor y la tapa trasera se reconstruyeron y recubrieron con LOCTITE PC 7226. Después se revistió toda la bomba (tanto el interior como el exterior) con LOCTITE PC 7228. La bomba quedó totalmente reparada y protegida.

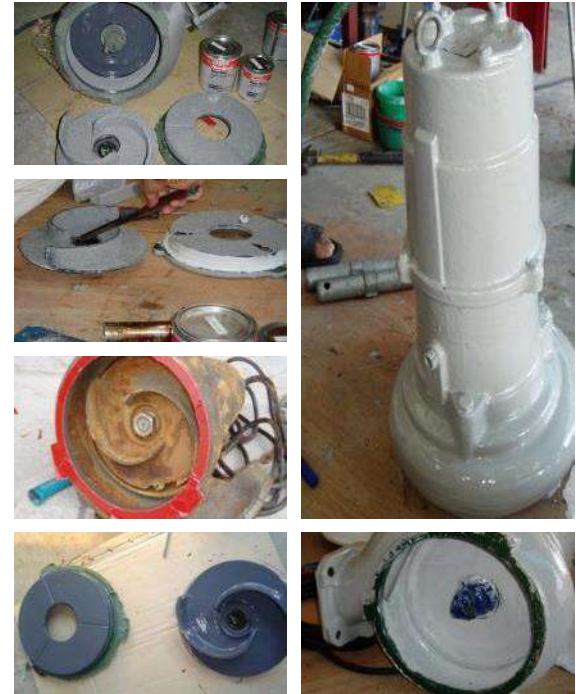
# Reparación de la tapa posterior de una bomba

- Se utilizó LOCTITE PC 7226 para reconstruir y proteger esta placa tan dañada, lo que evitó cambiarla, durando más que una pieza nueva. Primero se aplicó LOCTITE PC 7228 y como capa final LOCTITE PC 7227.
- Nota: primero se granalló la superficie, tal y como se especifica en las instrucciones de uso de los productos.

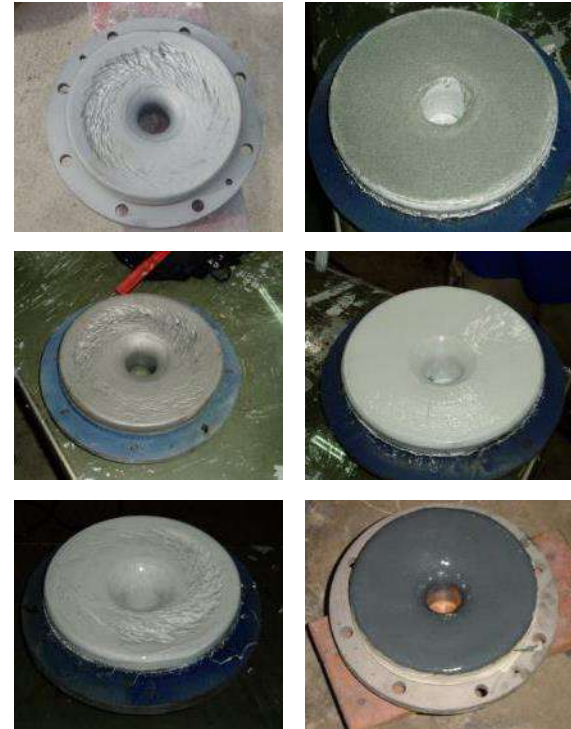
# | Reparación y Protección de la carcasa de una bomba

- Bomba de aguas residuales de una planta siderúrgica - Nueva voluta - Tapa trasera vieja y dañada.
- El método LOCTITE de reparación, reconstrucción y protección con LOCTITE PC 7226 consigue que las bombas **duren 3 veces más**.

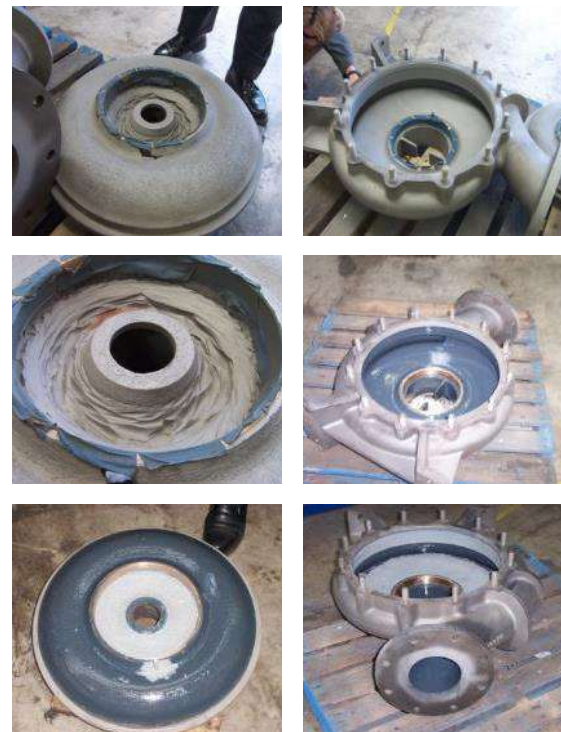
# Reparación y protección de bombas

- En una gran compañía azucarera se reparan las bombas de proceso con LOCTITE PC 7227, LOCTITE PC 7226 y LOCTITE 3478 A+B.
- El conocimiento y experiencia de LOCTITE ayuda al cliente a reconstruir 7 grandes bombas, ahorrando cientos de miles de dólares al no tener que sustituirlas.

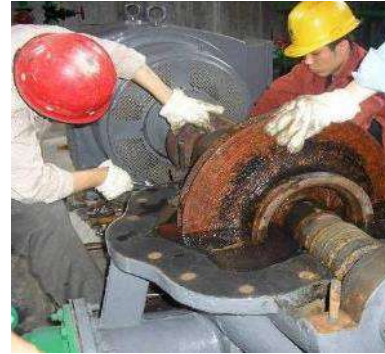
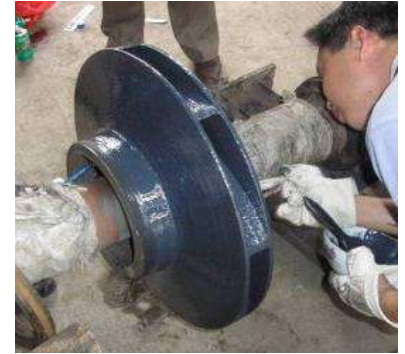
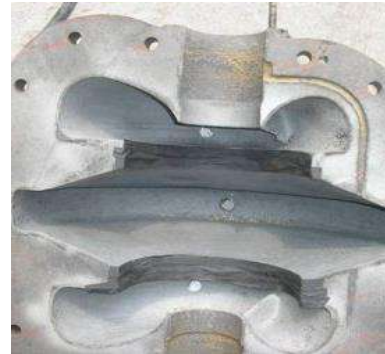
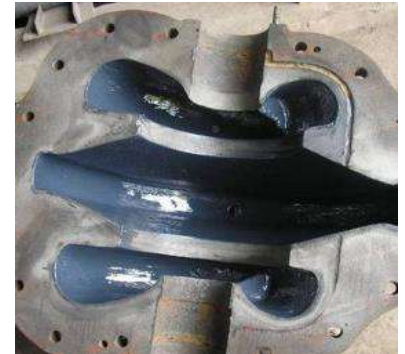
# Reparación y protección de bombas

- Se reparó una bomba clave de proceso con LOCTITE PC 7227, estaba muy afectada por los efectos de la corrosión y la erosión.
- Las comprobaciones posteriores mostraron que flujo de fluido aumentó, incrementando significativamente la eficiencia energética de la bomba.
- El cliente eligió reparar y proteger todas las bombas y ahorrando sumas sustanciales.

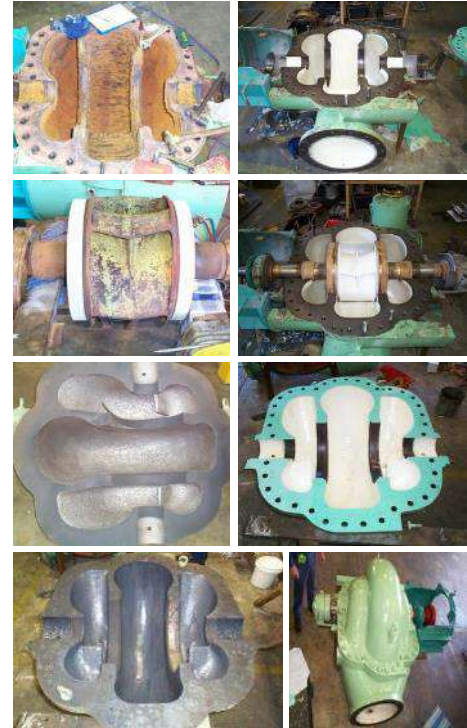
# | Reparación y protección de bombas

- Una gran empresa de suministro de agua repara sus bombas de agua potable con LOCTITE PC 7227. Con ello consiguen ahorrar, ya que las bombas han aumentado el flujo de fluido y disminuido el consumo de electricidad.
- Esta administración hidrológica ha especificado LOCTITE PC 7227 para la reparación y protección de sus bombas.

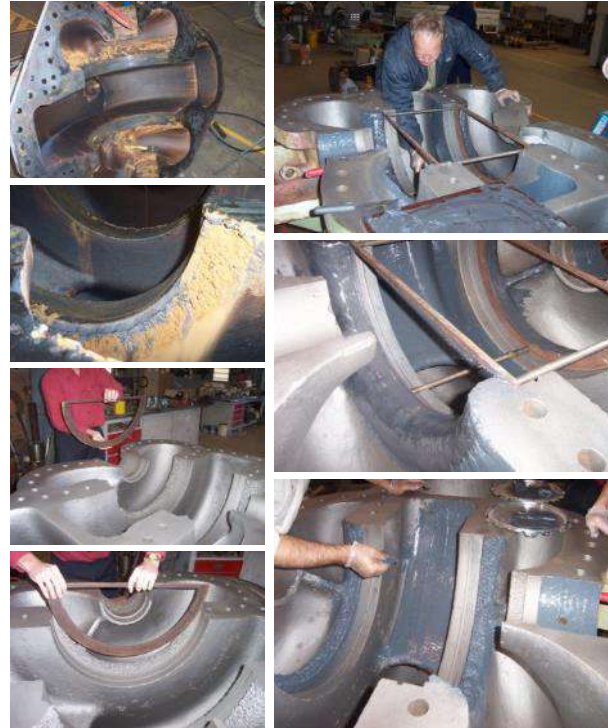
# | Reparación y protección de bombas

- Una gran empresa repara sus bombas de agua con LOCTITE PC 7227. Los técnicos de LOCTITE ayudan al cliente a reparar y proteger la bomba horizontal de 36" con carcasa dividida.
- El método único de reparación LOCTITE de los asientos desgastados de los anillos, completa esta gran operación de reconstrucción y reparación.
- El cliente pudo reparar una bomba de 100.000 € a una fracción de lo que cuesta sustituir la pieza. Resultado = Se ahorran costes y se gana eficacia.

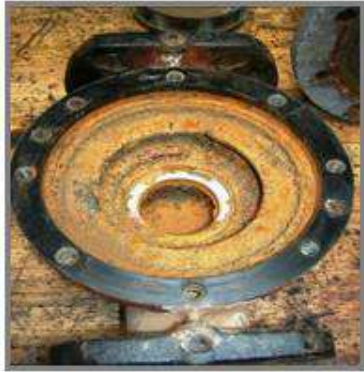
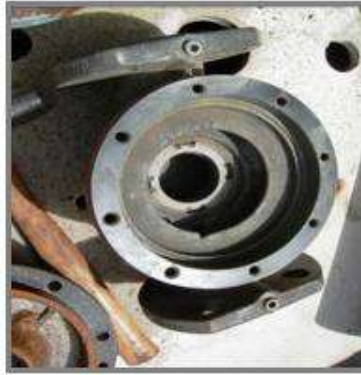
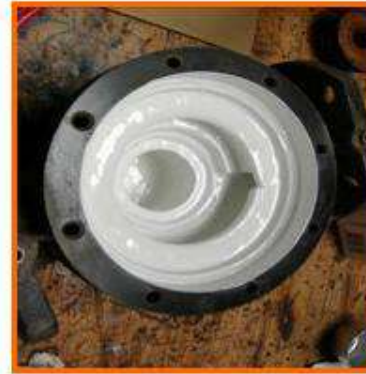
# | Reparación de cuerpos de bombas con gran corrosión

- La aplicación preventiva de compuestos antidesgaste Henkel protege el sustrato base de la bomba.

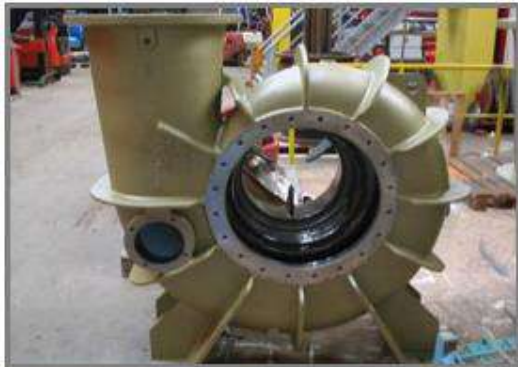
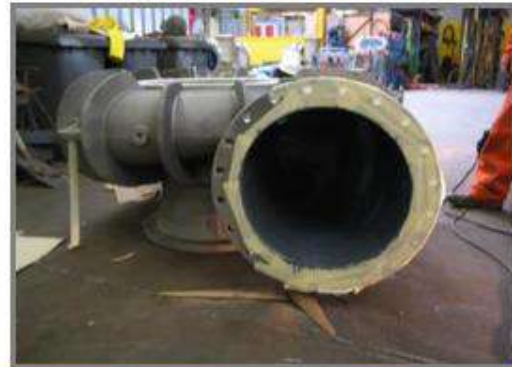
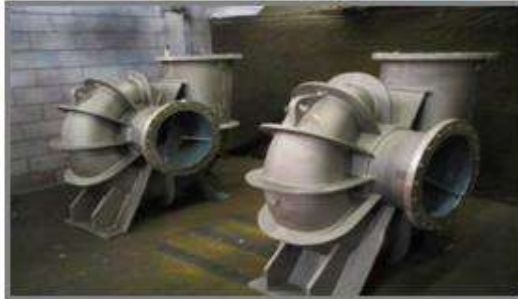
# | Aplicaciones en volutas.

- Cada caso se estudia individualmente adaptando la aplicación a los requisitos operativos del equipo.

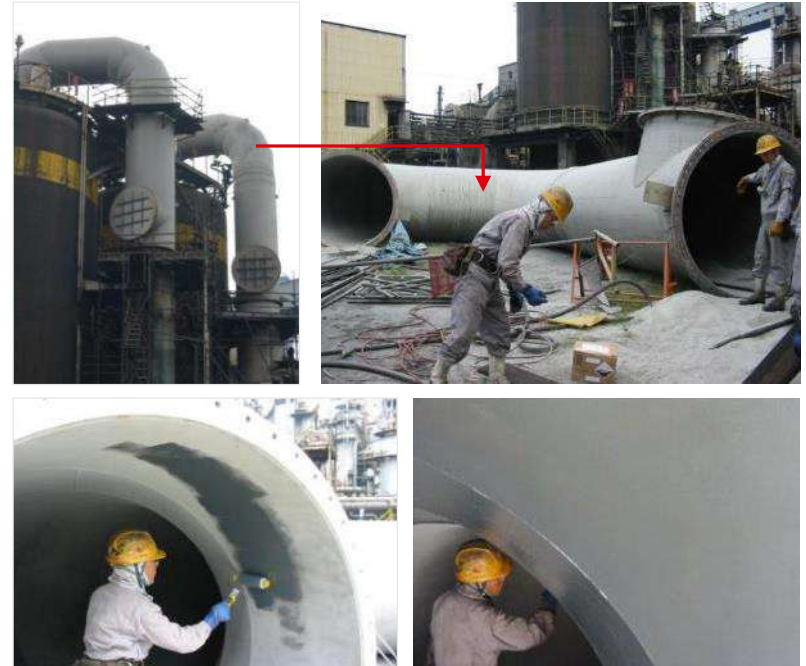
# Reparación y protección de bombas

- Se utilizó LOCTITE PC 7227 para proteger esta tubería en la planta siderúrgica COG.
- La tubería mide 2,2 m de diámetro y 18 metros de longitud.
- Ha funcionado bien durante dos años sin corrosión/erosión.

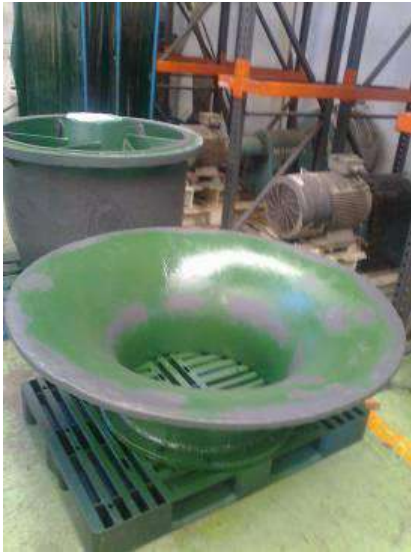
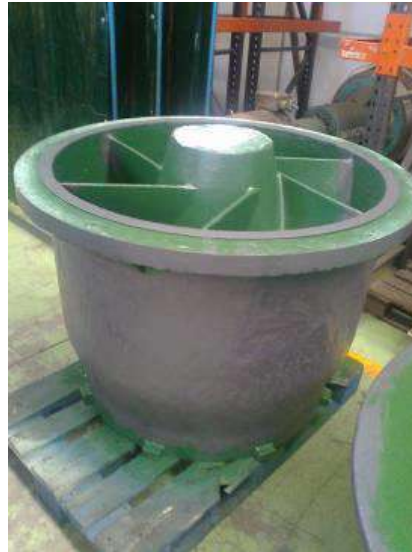
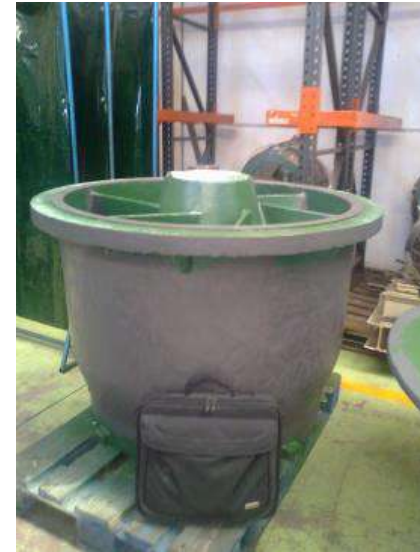
# | Reconstrucción y protección bomba centrífuga

- Bomba Flowserve.

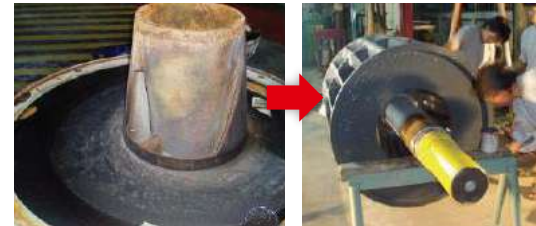
- El desgaste en una bomba de vacío CL-2000 creó un gran agujero.
- La eficacia de la bomba disminuye, hay que cambiarla.

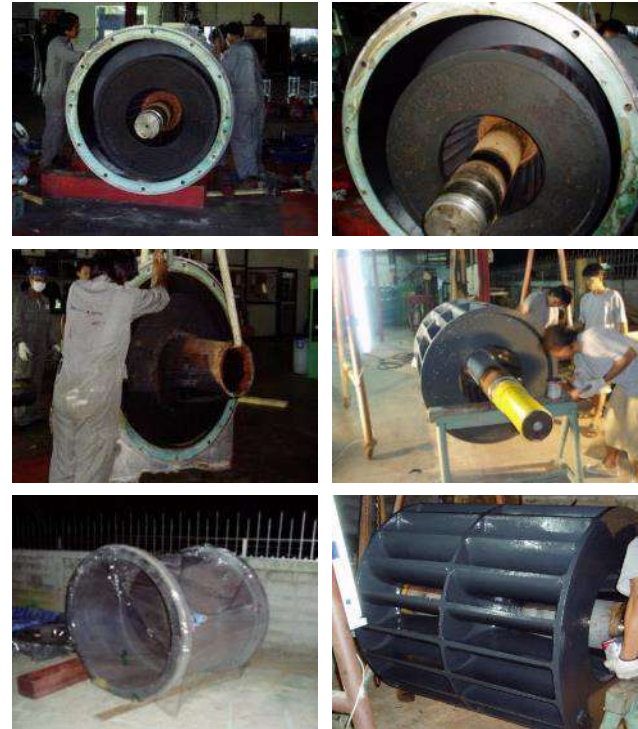
- Gran reparación y rehabilitación de una bomba de vacío Nash con LOCTITE PC 7227.
- Se reconstruyeron totalmente los bordes del rotor y el cono, y se ahorró la sustitución de la bomba a esta planta de producción de papel.

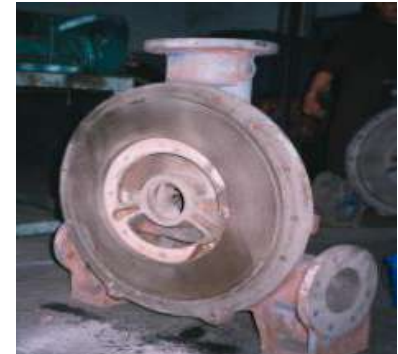
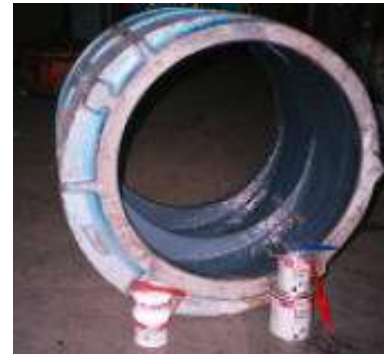
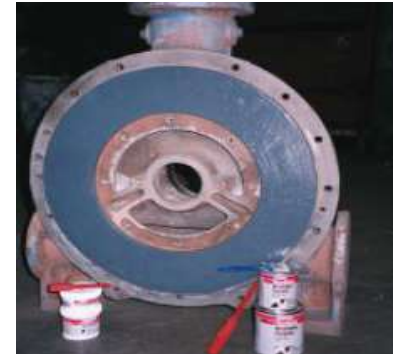
# | Reparación y protección de bombas

- La bomba de vacío Nash era ineficiente debido a la pérdida de presión por fugas.
- Se reconstruyó con LOCTITE PC 7222, y después se aplicó LOCTITE PC 7227 como capa final protectora.
- Ahora las bombas en esta planta textil ofrecen una presión de vacío mayor, funcionando de forma eficiente, ahorrando energía y costes de sustitución.

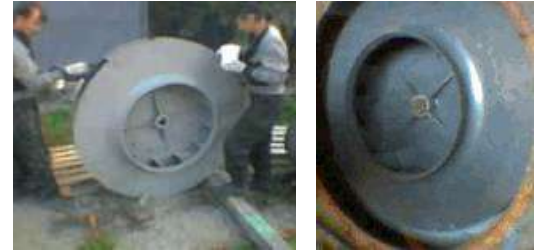
- El obturador de un extractor de aire está corroído y ligeramente erosionado.
- La protección es obligatoria para evitar la sustitución regular y garantizar una alta eficacia.

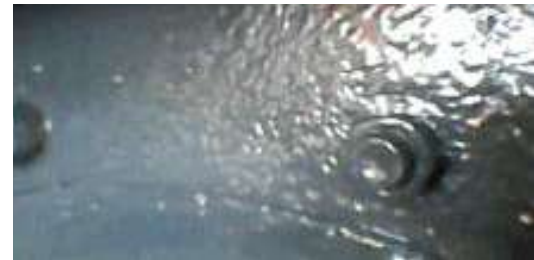
- Después de granallar y limpiar las piezas se protegen con LOCTITE PC 7227.
- Este recubrimiento protege frente a la abrasión y la corrosión.

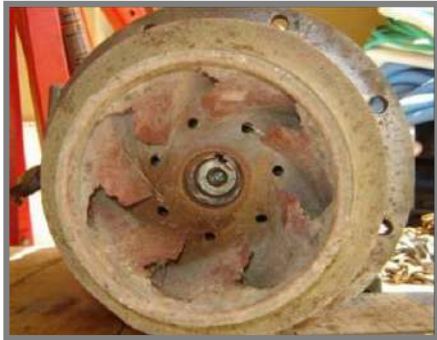
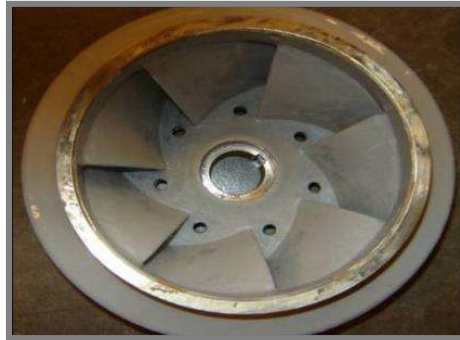
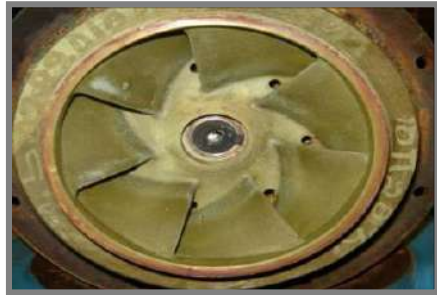
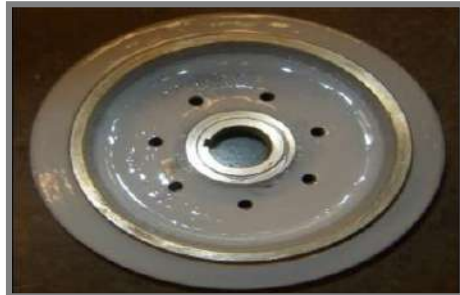
# | Protección de impulsor contra ataque químico

- La protección preventiva de Composites Henkel permite alargar la vida útil de los equipos e incrementar su eficiencia.

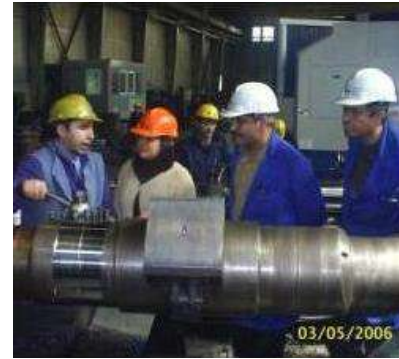
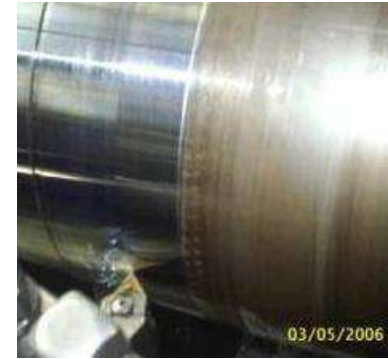
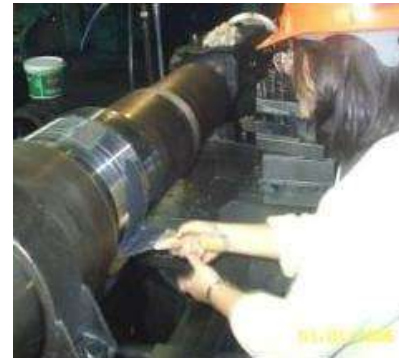
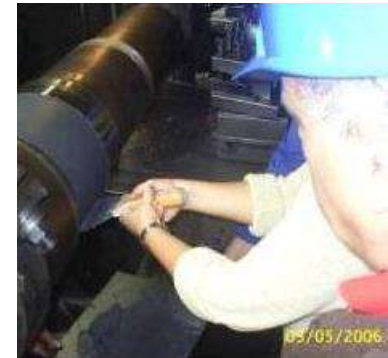
# | Reparación de ejes

- Este gran eje que estaba dañado se reparó y recuperó con LOCTITE 3478 A+B.
- Esto hizo posible que la planta volviese a funcionar rápidamente, lo que ahorró mucho tiempo y costes.

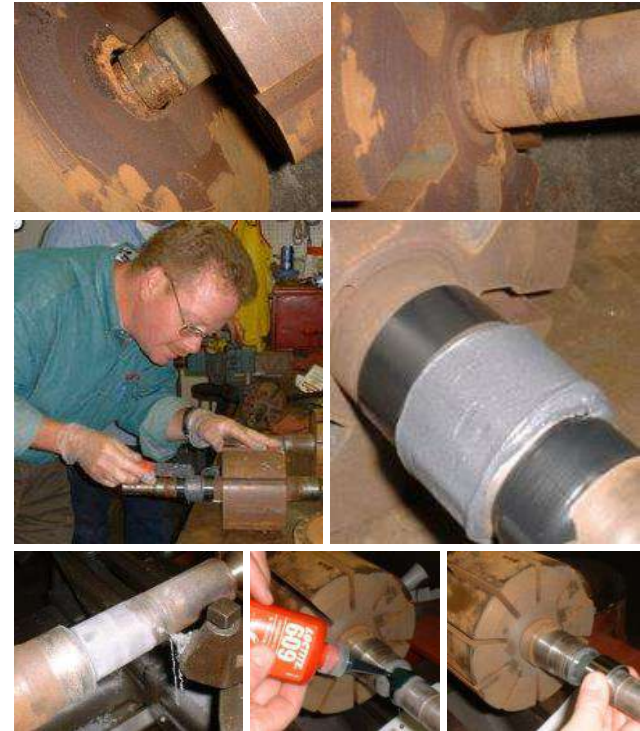
# | Reparación de ejes

- Se utilizó LOCTITE 3478 A+B para reparar el eje de esta bomba de paletas.
- Después de preparar la superficie, se aplicó el producto mecanizándolo a un diámetro mayor que el del eje. Una vez curado, se mecanizó para ajustarlo a la tolerancia correcta y se aplicó el retenedor LOCTITE 609 al buje. Esta reparación ahorró tiempo y dinero. Solamente la sustitución del eje costaba 1.200 €.

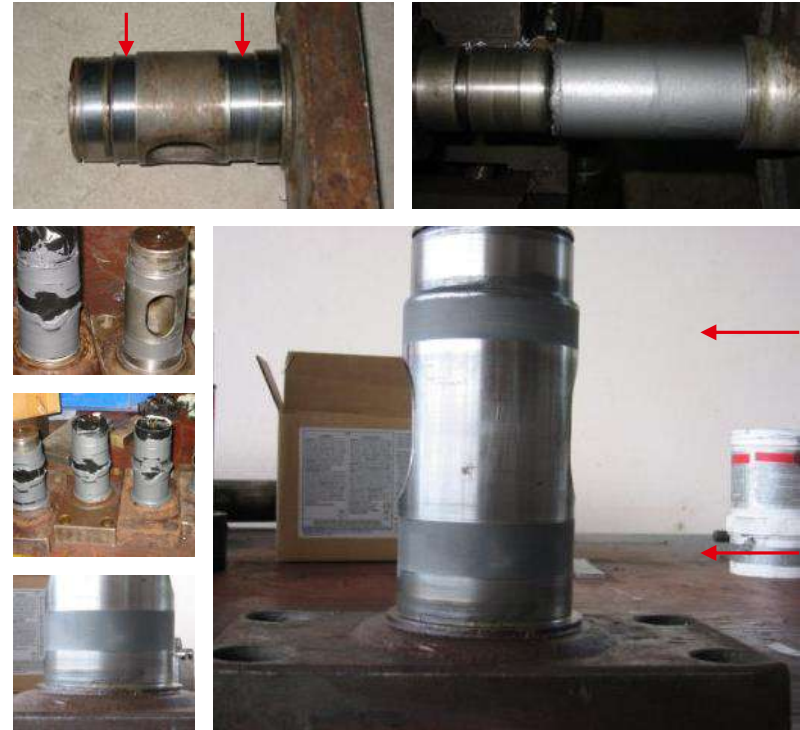
# | Reparación de ejes

- LOCTITE 3478 A+B se utilizó más de una vez para la reparación de este eje, y dura más que las piezas originales.
- Después de mecanizarlo al diámetro correcto, el eje está preparado para volver a funcionar.

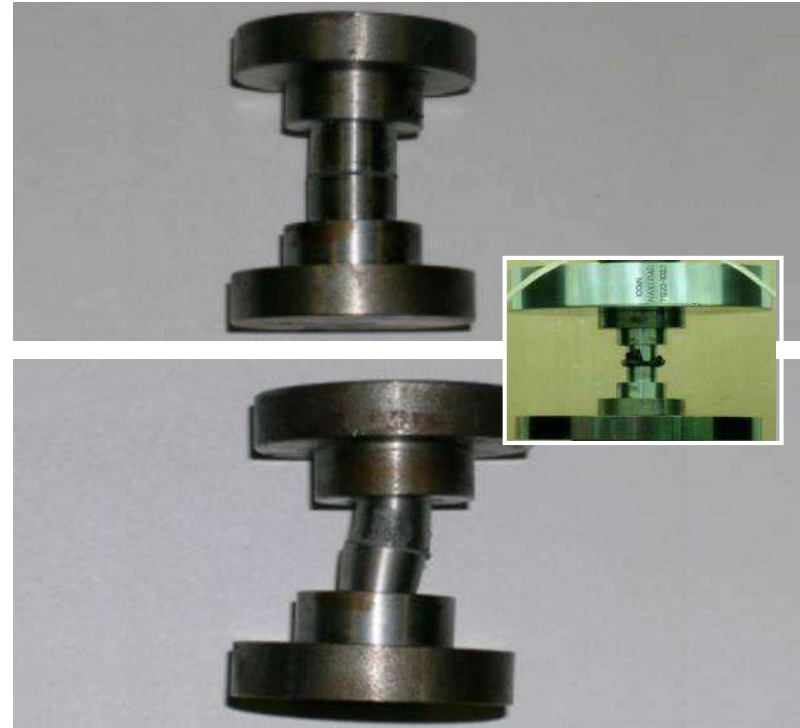
# | Prueba de resistencia a la compresión

- Mediante una prueba de laboratorio se ensayó la resistencia a la compresión de LOCTITE 3478 A+B.
- Resultó que las dos piezas de hierro se deformaron bajo la compresión mientras que la unión permaneció intacta.

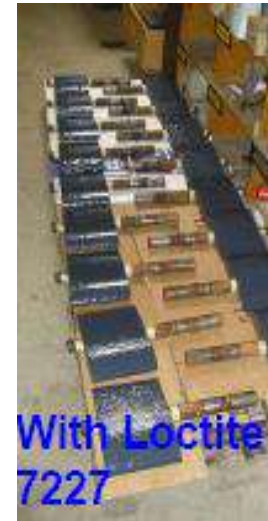
- Desgaste en una turbina, de 1000 mm de diámetro de 500 kW, debido a la erosión y la corrosión.

- Después de chorrear la superficie a proteger, se aplicaron 6 kg de LOCTITE PC 7227 con una brocha para obtener una capa protectora de baja fricción.

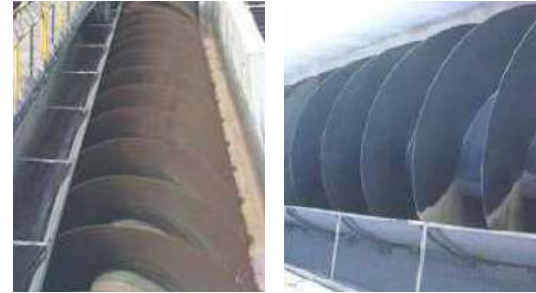
- El tornillo sin fin está erosionado y degradado (ácido y base) debido al transporte de agua residual.
- Después de 6 años de vida útil, y aunque se aplicó a la superficie una capa de laca, el tornillo está profundamente desgastado.

- Epoxi líquido con carga cerámica.
- Después de chorrear la superficie, se aplica LOCTITE PC 7227 para reconstruir el área y protegerla de la abrasión y de los productos químicos.
- Aumento de la vida útil: 6 años.
- Ahorro de costes: 19.000 €.

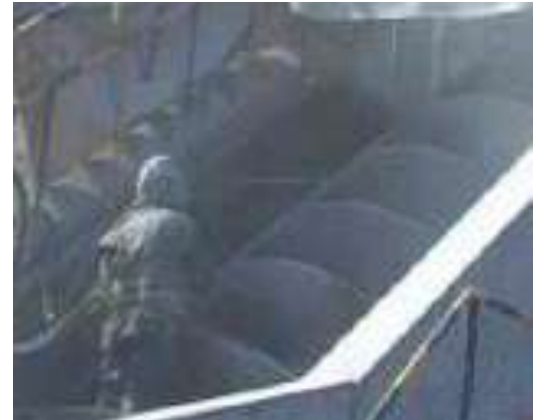
- El transportador y la carcasa están desgastadas por la acción del coque.
- Para repararlos mediante los métodos tradicionales es necesario soldar, esto genera altos costes de mano de obra y no soluciona el problema.

- Se rellena el área desgastada restaurándose el perfil original.
- La vida útil del equipo se extiende 3 años.
- Ahorro de costes: 14.000 €.

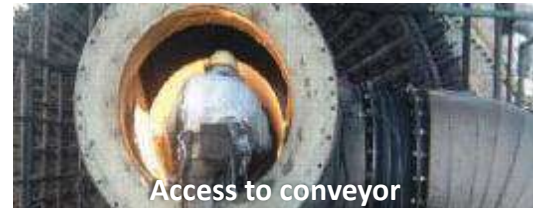
# | Protección de tornillos sin fin

- La aplicación en una central eléctrica de LOCTITE PC 7218 para proteger estos grandes tornillos sin fin, da muy buenos resultados. Los tornillos sin fin están en la base del silo y transportan las virutas de madera a otro túnel de carga. Durante las operaciones anuales de mantenimiento programadas, se aplica LOCTITE PC 7218 a los silos, los contenedores y los tornillos sin fin.
- En esta central eléctrica se utilizan aproximadamente 2.000 kg al año de producto para proteger los equipos y para realizar las operaciones de mantenimiento.

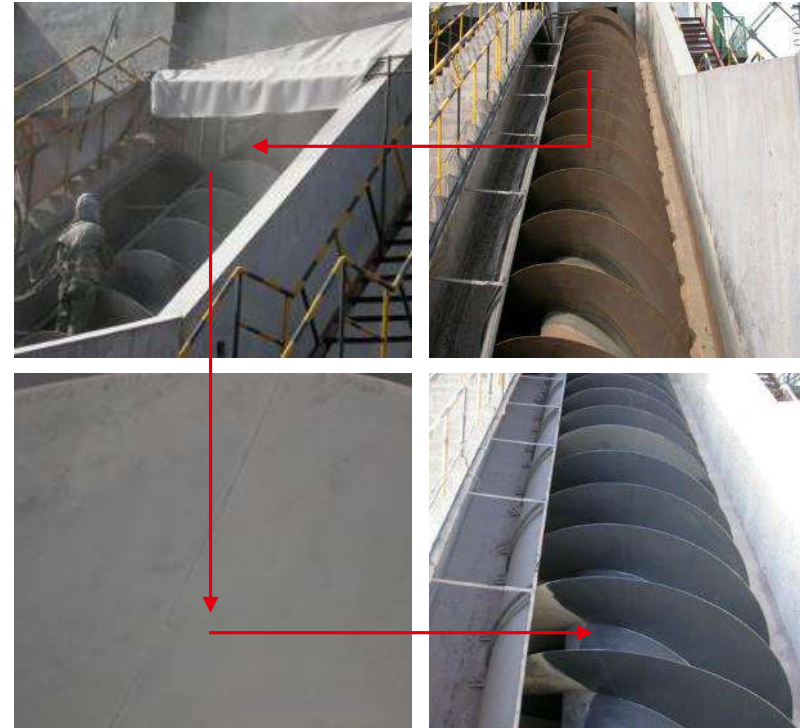
# Protección de un tornillo sin fin

- Este tornillo sin fin se desengrasó, granalló y se revistió con LOCTITE PC 7227/7228.
- El producto se aplicó rotando el tornillo hasta que todos los tramos de la hélice quedaron cubiertos, no hizo falta desmontarlo del canalón.
- Esta aplicación se realizó en la planta de tratamiento de aguas residuales de una gran siderurgia.
- La vida útil del equipo aumentó y se previno el ciclo de corrosión/erosión.

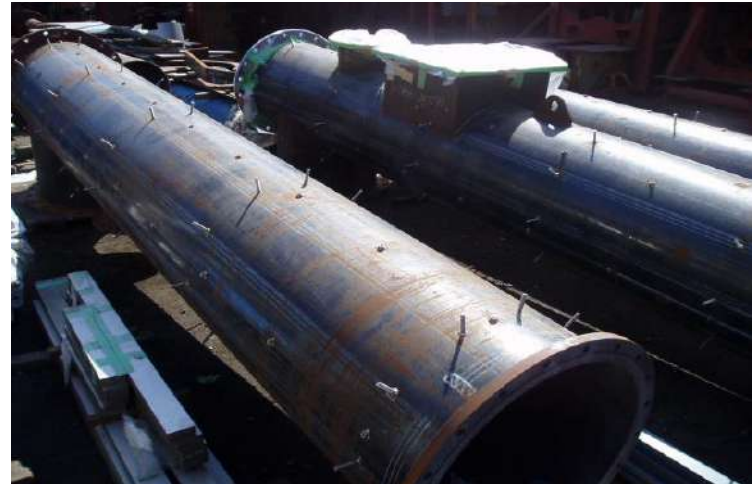
# | Protección de un tornillo sin fin

- Una gran planta siderúrgica utiliza LOCTITE PC 7234 para proteger un tornillo sin fin nuevo.
- Las condiciones en las que funciona el sistema de precompactación de aglomerados requerían alta resistencia térmica y a la corrosión.
- Se prefirió utilizar LOCTITE PC 7234 que acero inoxidable, que resultaría muchísimo más caro.
- En este proyecto se emplearon casi 200 kg de producto y la aplicación fue asistida por el equipo de LOCTITE.

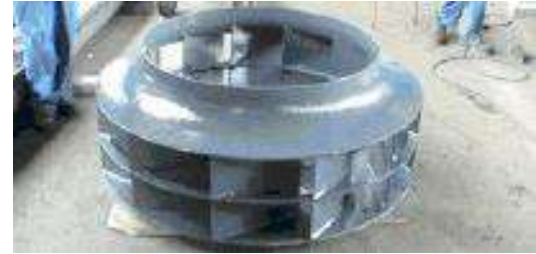
- El polvo de coque crea abrasión en la superficie del ventilador
- Una acumulación de polvo aparece en este área causando un desequilibrio del ventilador

- Después de granallar y limpiar la superficie, se aplicaron 24 kg de LOCTITE PC 7227 para protegerla.
- La superficie brillante creada previene la abrasión y la acumulación de polvo.
- Se conserva el equilibrio.

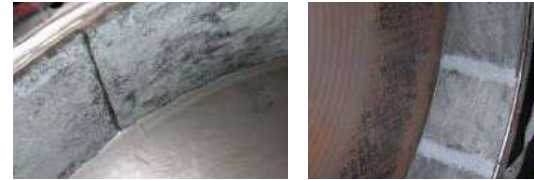
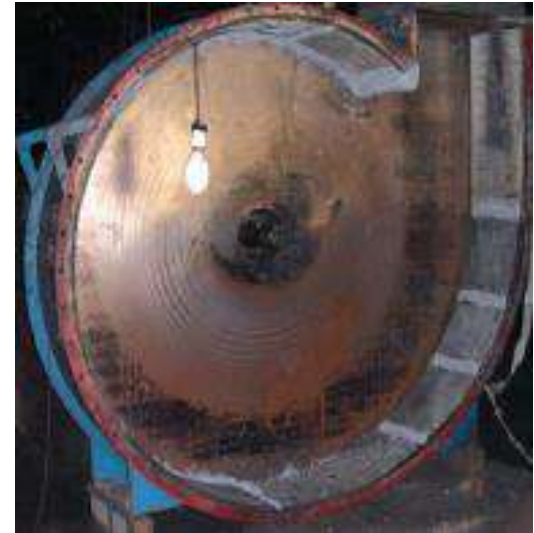
# | Protección de la carcasa de un ventilador

- La carcasa se desgasta por la acción del polvo y hay que cambiarla cada 2 años.
- Debido a la irregularidad de la superficie es difícil aplicar azulejos de cerámica.
- El ventilador tiene que estar sin funcionar 5 días.

- Epoxi con carga cerámica que se aplica en horas.
- El aparato puede volver a funcionar después de las 24 horas que tarda el producto en curar.
- Ahorro de costes: 86.000 € al año debido al aumento de la vida útil y a la minimización del tiempo de parada.

- El recubrimiento LOCTITE PC 7226 protege la carcasa del ventilador de la abrasión o erosión causada por partículas finas. El área dañada se recubrió con 4 mm de LOCTITE PC 7226.

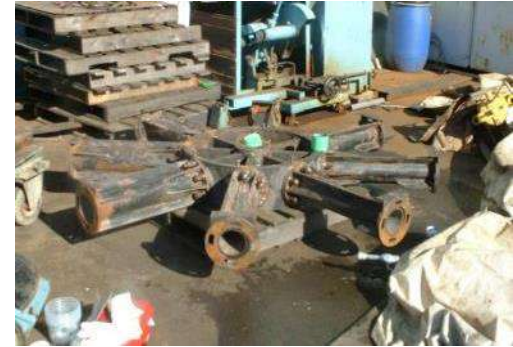
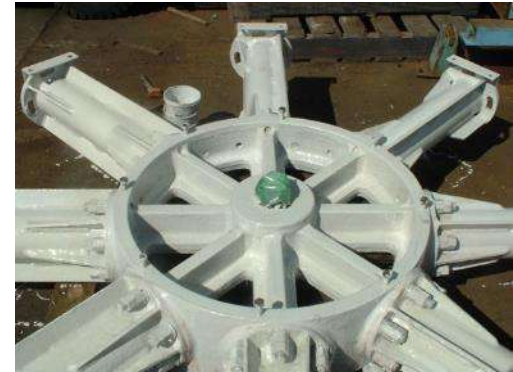
# Protección del buje de un ventilador en una planta siderúrgica

- El buje de este ventilador de una gran torre de refrigeración de una planta siderúrgica se protegió con LOCTITE PC 7221, que es un recubrimiento resistente a productos químicos.
- Esto solucionó la corrosión grave del buje que hacía que el ventilador se desequilibrase, pues la corrosión ocasionó pérdida del metal.
- El agua de refrigeración se trata con cloro, para controlar las bacterias, y el vapor que extrae el ventilador es una solución de un pH bajo que corroe el eje.

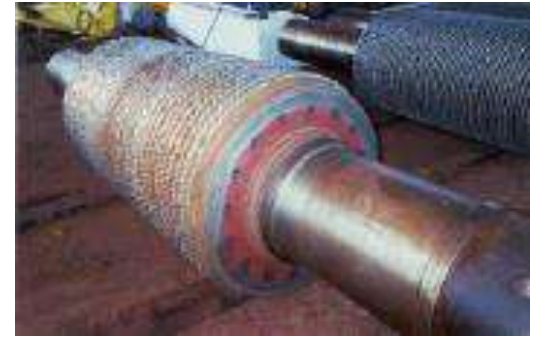
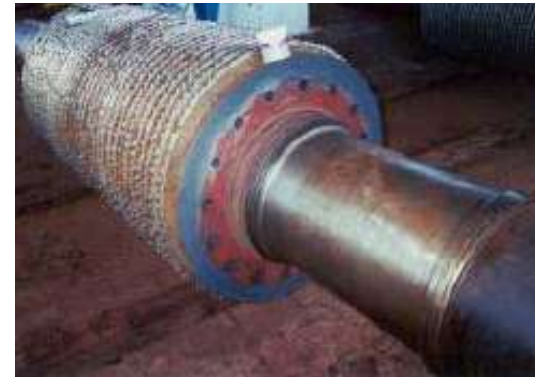
- Después de chorrear el área, se reconstruye con LOCTITE PC 7222, el producto se aplica con una espátula.
- Una vez curado, se lija para obtener el perfil inicial.

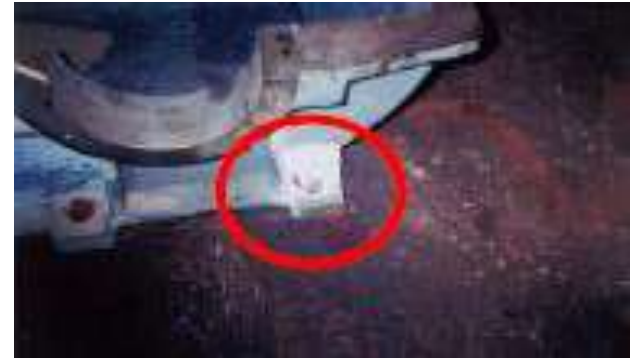
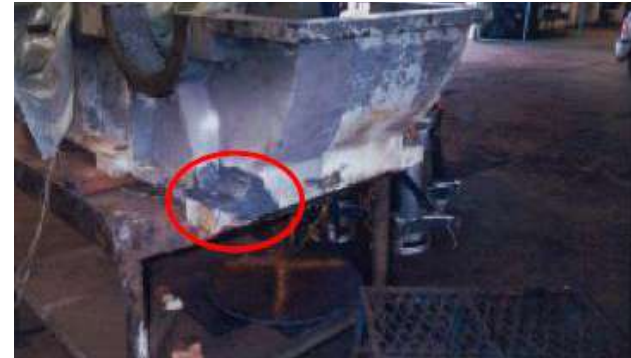
# Reconstrucción de la carcasa de una caja de engranajes de una trituradora **LOCTITE**

- Las bases de la carcasa están rotas, por lo que se producen fugas.
- Para reconstruirlas se utilizó LOCTITE 3478 A+B y las fugas se eliminaron.

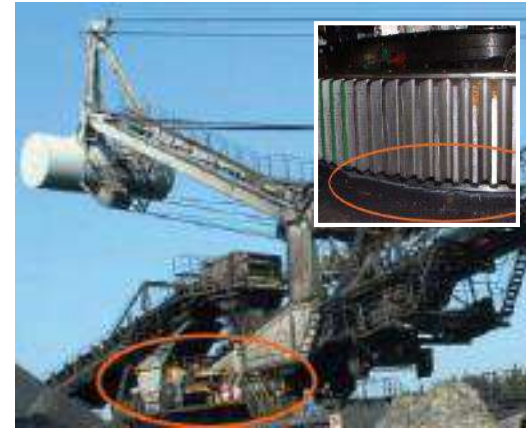
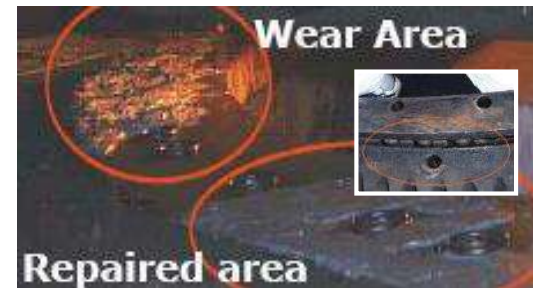
- Se utiliza una excavadora de rueda de cangilones para mover carbón en una carbonera.
- La base del rodamiento de bolas estaba corroída debido al contacto con agua salina y desgastada por la acción erosiva del carbón.
- Para repararlo mediante operaciones de soldadura se necesitaban tres días.

- Las superficies se granallan y se recubren con LOCTITE 3478.
- En menos de un día el metal está reconstruido y protegido.
- Ahorro de costes: 7.000 € (aumento de la vida útil del equipo entre 3 y 5 años).

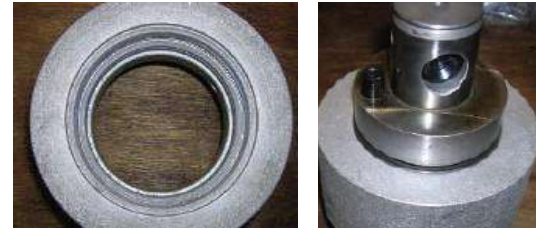
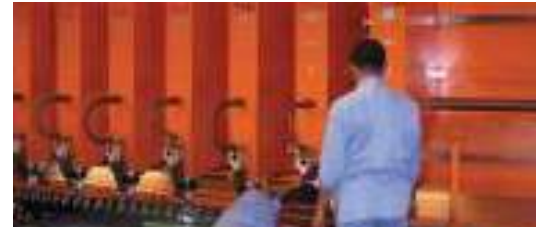
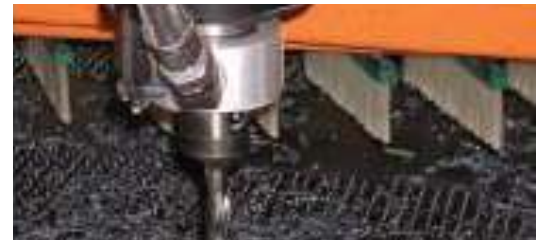
- Fugas de aceite en el sistema de perforación de una máquina perforadora múltiple.
- Debido al desgaste normal causado por la rotación del sellador NBR en el alojamiento.
- Se emplea mucho tiempo de mantenimiento no planificado para añadir aceite cada vez que se necesita.

- La pieza se reconstruye con LOCTITE 3478, y se mecaniza una vez curado el producto.
- Se utiliza el retenedor LOCTITE 638 para unir el sello cilíndrico al alojamiento.
- El sello ya no rota.
- La disponibilidad del equipo aumenta del 80 % al 95 %, y se acaban las fugas de aceite.
- Ahorro de costes: 5.000 € por equipo (no es necesaria la sustitución).

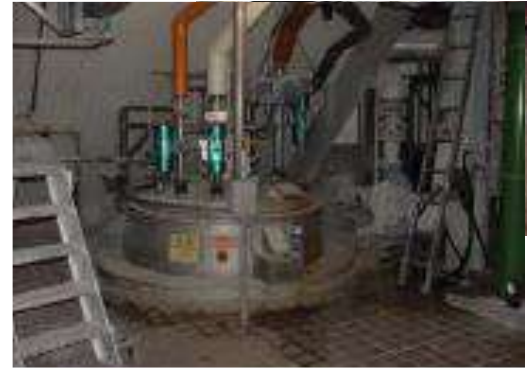
- Después de granallar, se aplicaron 33 kg de LOCTITE PC 7227 con un rodillo.
- Pasadas 24 h, el tanque está protegido frente al ataque químico y se puede poner en funcionamiento.

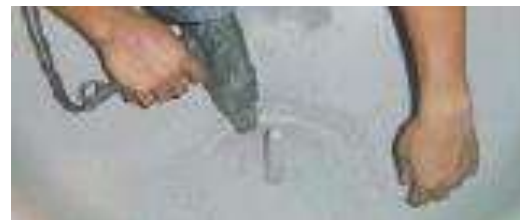
- Grietas de aplicación en la camisa de refrigeración (sistema de refrigeración) producen fugas de agua que contamina el isopropanol.
- La soldadura solo aumenta las fugas, por lo tanto se pensó sustituir el tanque, con los costes que ello conllevaba.

- LOCTITE 290 por su acción capilar penetra hasta en la grietas más pequeñas.
- Se aplicó una capa de LOCTITE PC 7234.
- Ahorro de costes: 11.000 € (de la sustitución del tanque).

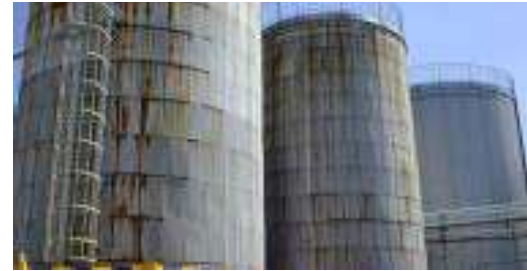
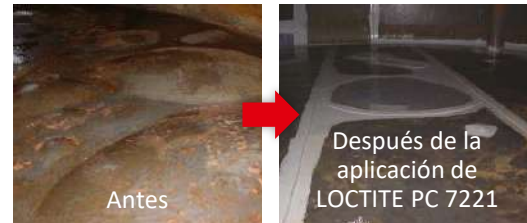
- Fuga en la línea de soldadura de un tanque de hipoclorito sódico (saturado).
- Para realizar una operación de mantenimiento tradicional es necesario que personal especializado trabaje en toda la línea de soldadura, lo que llevaría 3 días de trabajo.

- Después de granallar las superficies, se mezclan los dos componentes del producto, se aplica con una brocha o un rodillo.
- Vida de la mezcla: menos de 1 día.

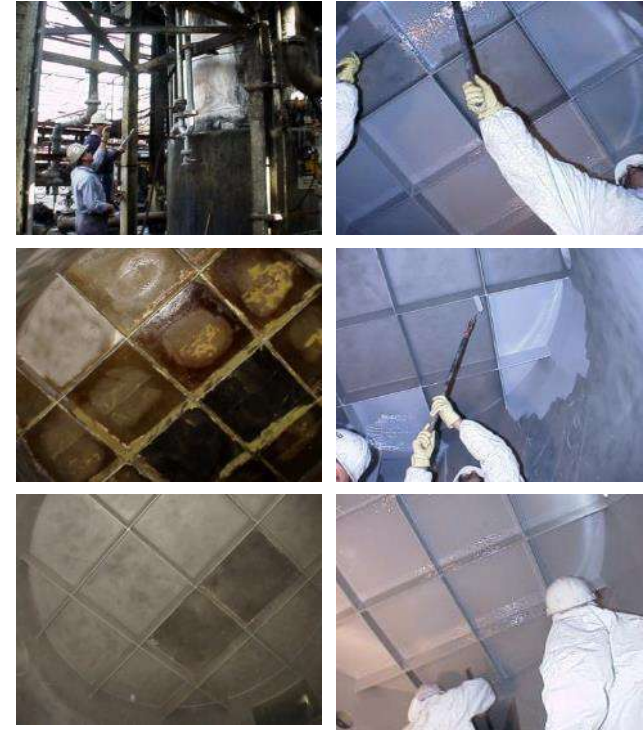
# | Protección de un evacuador de gases

- Después de granallar el equipo, se utilizó LOCTITE PC 7221 para proteger este evacuador de gases de una planta siderúrgica.
- El producto se aplicó para sustituir el revestimiento de PRFV (Poliéster reforzado con fibra de vidrio) que falló. Sufrió daños debido a la saturación y a la capilaridad de los químicos.

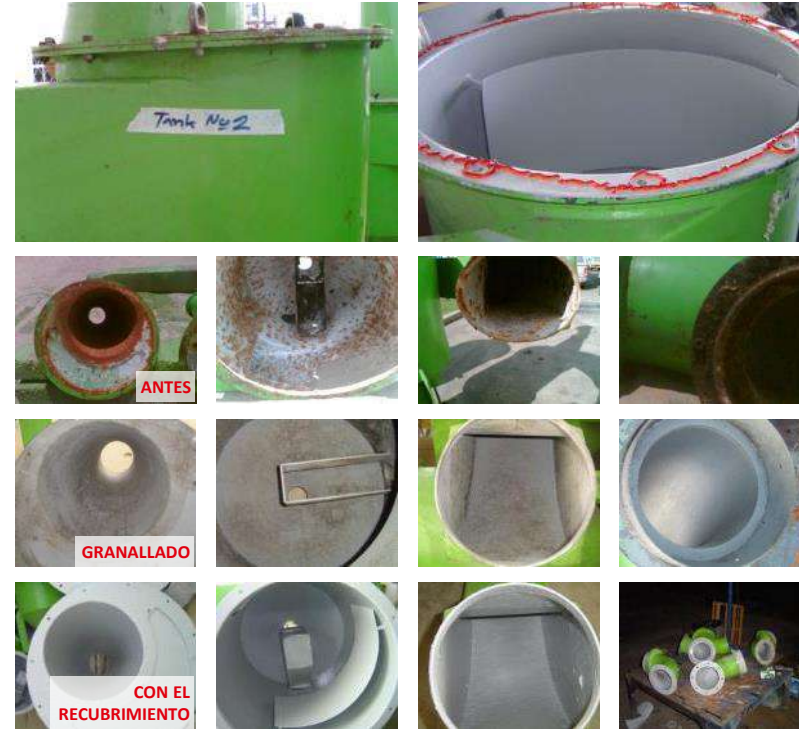
# Protección de un tanque de refrigerante químico

- El recubrimiento resistente a productos químicos LOCTITE PC 7221 proporciona una excelente protección a este tanque de refrigerante.
- Se recubrieron todas las secciones del tanque y los codos.

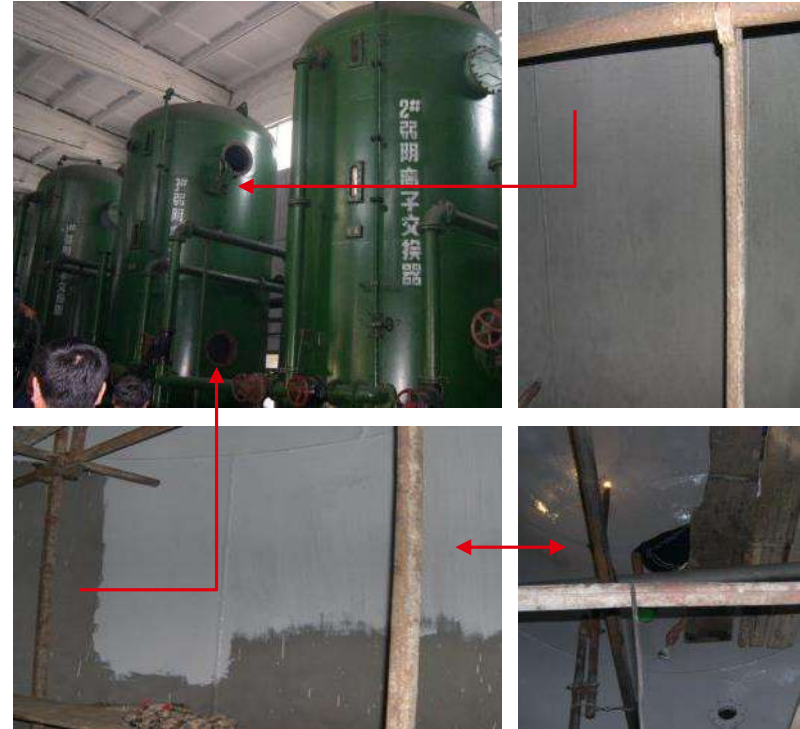
# Protección de tanques en una planta de desmineralización

- El recubrimiento resistente a productos químicos LOCTITE PC 7221 se utilizó para proteger estos tanques de una planta de desmineralización.
- Después de granallar la superficie, bajo las especificaciones LOCTITE, se aplicaron 2 capas de LOCTITE PC 7221.

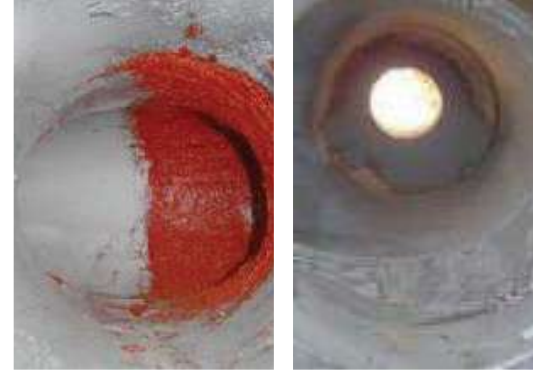
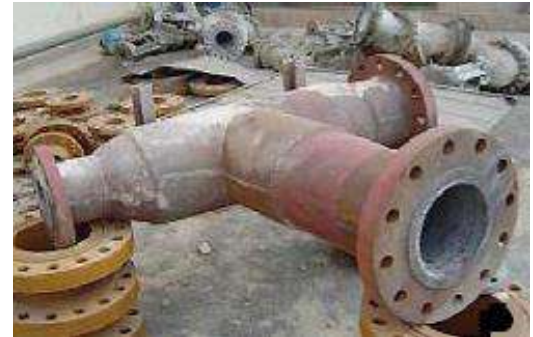
- Recubrimiento epoxi con carga cerámica.
- Se pasa del mantenimiento de emergencia (cambiar el tubo cuando se producen fugas) a un mantenimiento proactivo (aplicación regular de LOCTITE PC 7234 sin necesidad de cerrar la planta).
- Ahorro de costes: Se evita cambiar 10 tubos al año, en total se ahorran 32.000 €.

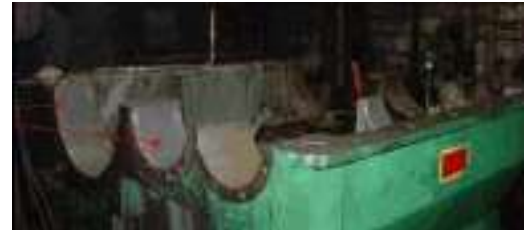
# Reconstrucción del asiento del cojinete de un ventilador

- Desgaste de la camisa de rodamientos de la caja de engranaje.

- Reconstrucción con LOCTITE 3478 (epoxi con carga metálica con alta resistencia a la compresión: 124 N/mm<sup>2</sup> ).
- Después del curado, se aplica el retenedor LOCTITE 648.

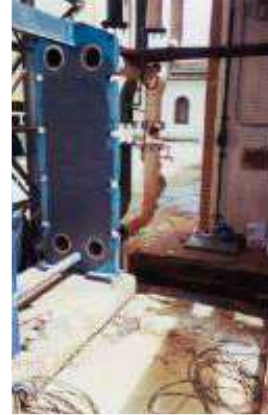
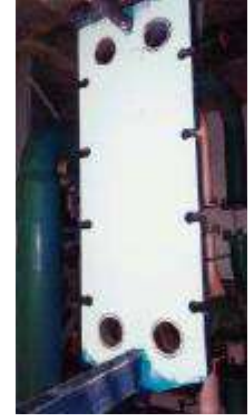
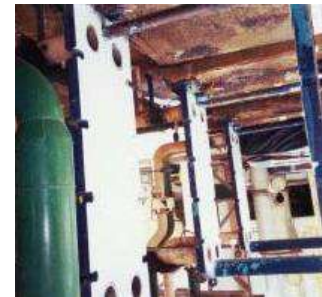
- El ambiente húmedo y corrosivo de la atmósfera causa corrosión.

- LOCTITE PC 7221, es un epoxi bicomponente fluido diseñado específicamente para proteger los materiales frente al ataque químico.
- Después de granallar la superficie se aplican 2 capas del producto.

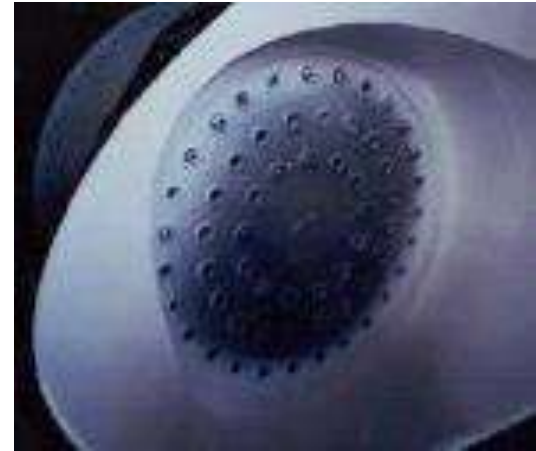
# Protección anticorrosiva de un deflector

- El vapor genera corrosión en el deflector.

- Después de limpiar la superficie, se aplicó LOCTITE 7228 con una pintura en el área que había que proteger.
- Este recubrimiento evita que se tengan que hacer operaciones regulares de mantenimiento en esta zona.
