# PROTECCIÓN Y RECONSTRUCCIÓN DE SUPERFICIES.

Ejemplos de Aplicación

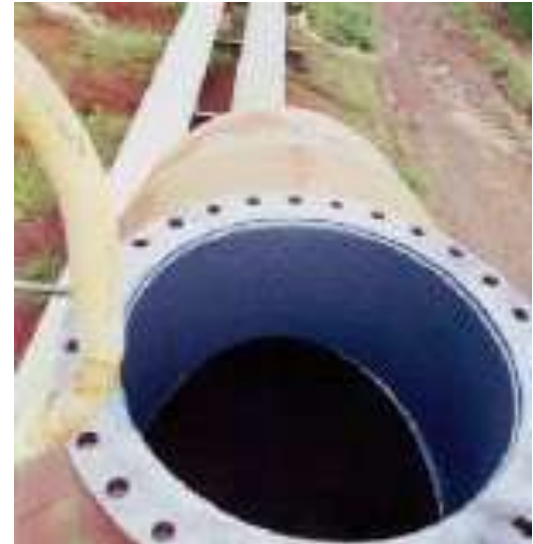
- La circulación de agua fría genera corrosión.

- Después del granallado y la limpieza, se aplica a brocha LOCTITE PC 7227.
- Una segunda capa mejora la protección.

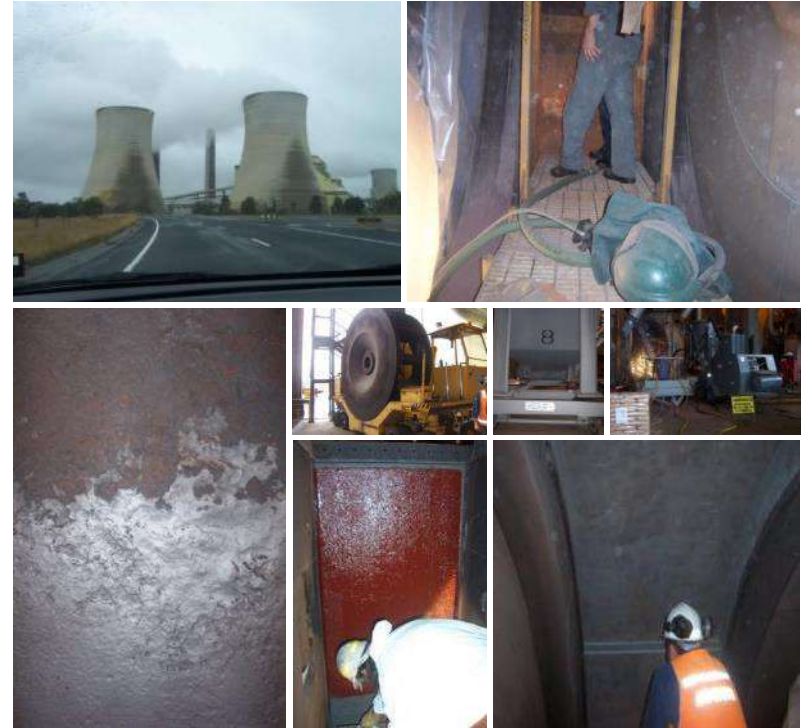
# Protección de un molino pulverizador

- La carcasa del molino pulverizador de una central térmica a carbón estaba muy corroída, lo que causaba que los discos de desgaste se gripasen y fuese muy difícil desmontarlos para realizar operaciones de mantenimiento.
- Para proteger la carcasa, se aplicó el recubrimiento cerámico resistente a altas temperaturas LOCTITE PC 7234 y desde hace 3 años se sigue haciendo, protegiendo con gran eficacia.

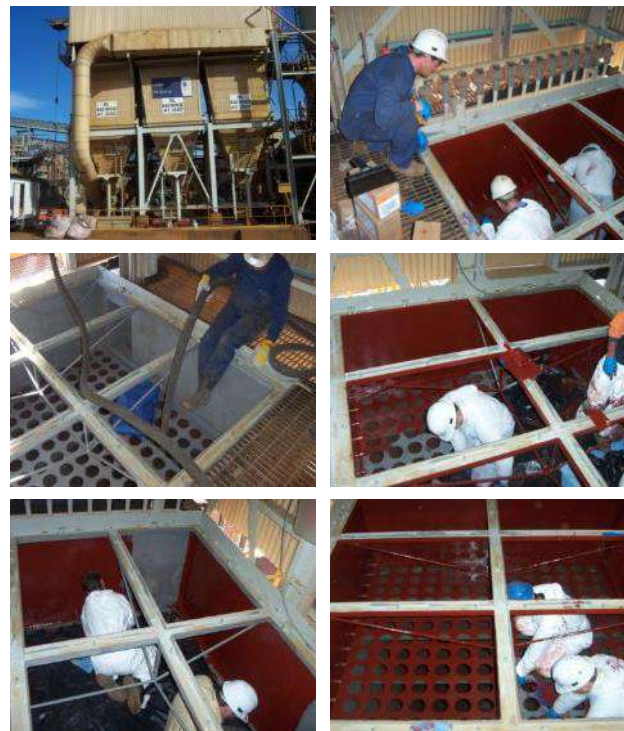
# Protección de las áreas del colector de bolsas para filtración

- Gran rehabilitación y recubrimiento de las áreas del colector de bolsas para filtración de una fundición de zinc.
- La condensación y los contaminantes causaban corrosión después de enfriarse. La protección anticorrosiva que LOCTITE PC 7234 ofrece es extraordinaria.

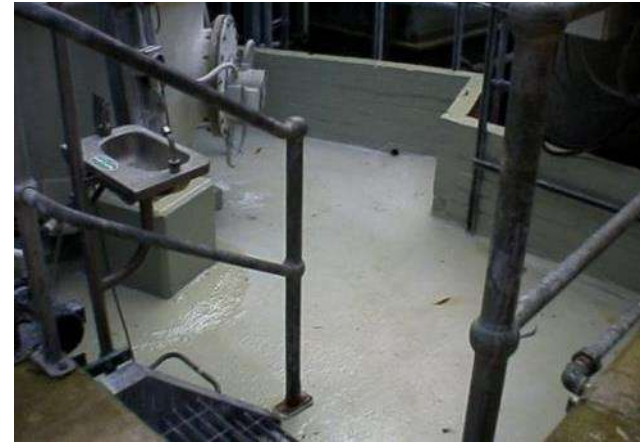
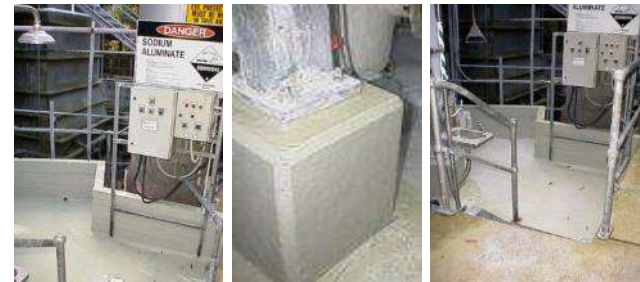
# Revestimiento de un estanque de aireación

- En una planta de aguas residuales se utilizó LOCTITE PC 7204 para revestir y proteger el hormigón de debajo del agitador.
- Se limpió la superficie de hormigón con el desengrasante LOCTITE SF 7840. La reparación ahorró miles de euros y 5 días de parada.

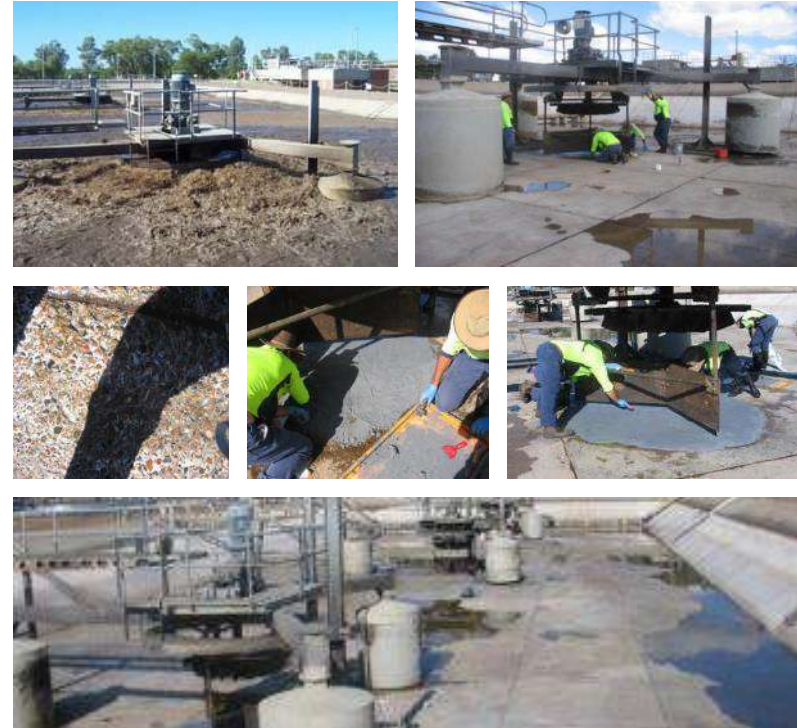
# | Protección de un cubeto de ácido

- El recubrimiento de alto rendimiento con carga de cuarzo LOCTITE PC 7204 es un composite específicamente diseñado para proteger el hormigón del ataque químico.
- Este cubeto de ácido se ha protegido con LOCTITE PC 7204. El resultado es una contención química positiva.

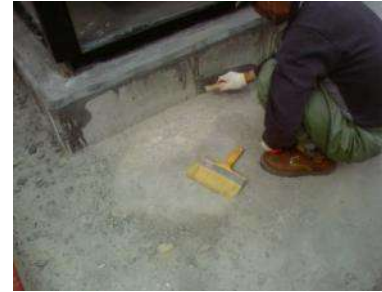
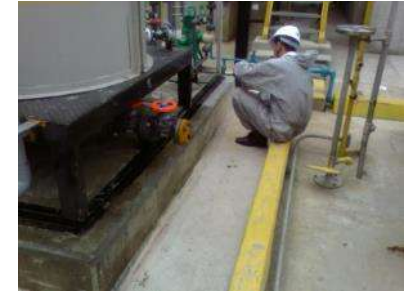
# Reconstrucción del dique de un tanque de almacenamiento

- En una planta química se usó LOCTITE PC 7204 para la reconstrucción del dique de hormigón de los tanques de almacenamiento que estaba dañado. El agua pasaba a través del dique y corroía el tanque.

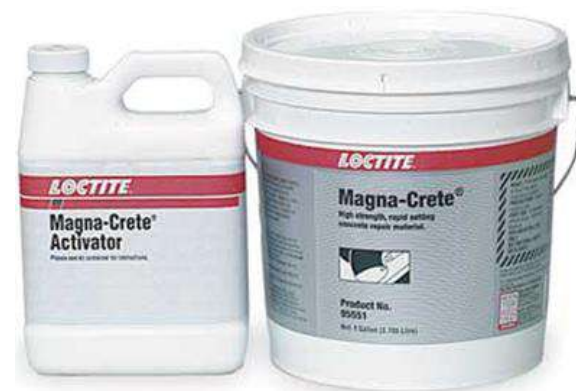
# Reparación de la tajea de una carretera

- LOCTITE PC 7257 es una lechada bicomponente, de curado rápido, a base de fosfato de magnesio. Dado que en su formulación no se emplean aditivos acuosos, este sistema reparador puede aplicarse a, virtualmente, cualquier temperatura sin contraerse, y es resistente al hielo/deshielo incluso mediante sal.
- Se utilizó por un ayuntamiento para reconstruir la tajea de una carretera.
- Las operaciones de reparación se completaron en 1 semana, en vez de en 3, y se ahorraron más de 50.000 €.

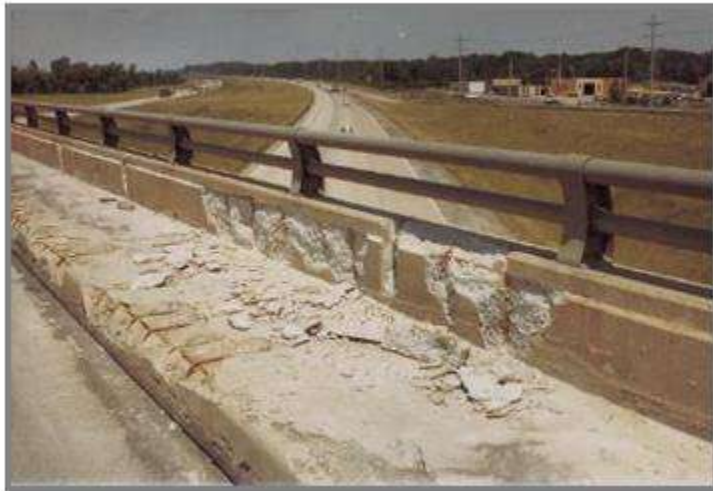
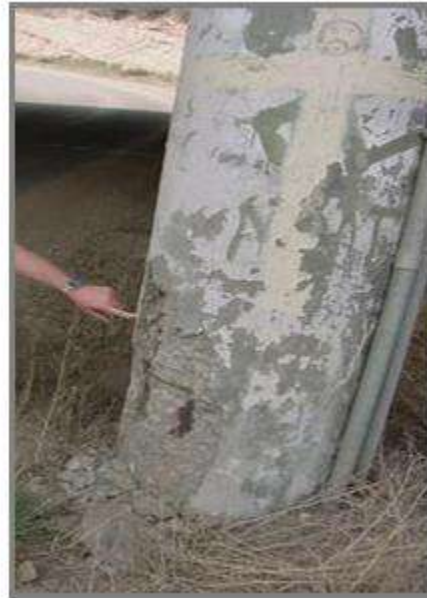
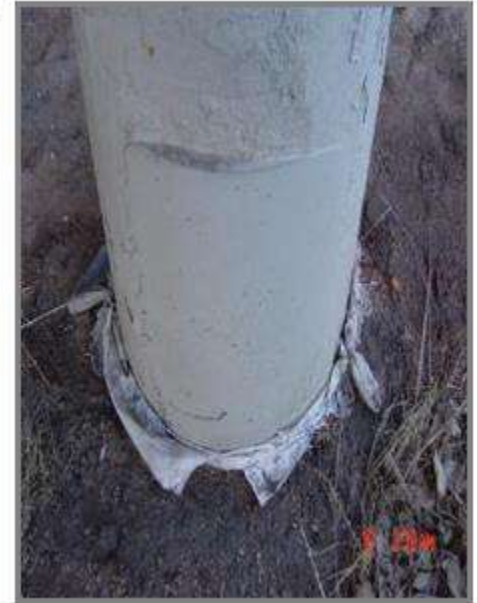
# | Reparación de balcones de hormigón

- En el departamento de obras públicas de una ciudad eligieron LOCTITE PC 7257 para proteger y reconstruir los balcones de hormigón de un colegio. El acero de refuerzo con el que están construidas las paredes está demasiado cerca de la superficie y el óxido comenzaba a fragmentar el hormigón. Trozos de hormigón empezaban a caer en los alumnos.
- Primero se aplicó un tratamiento al acero para pasivar el óxido.

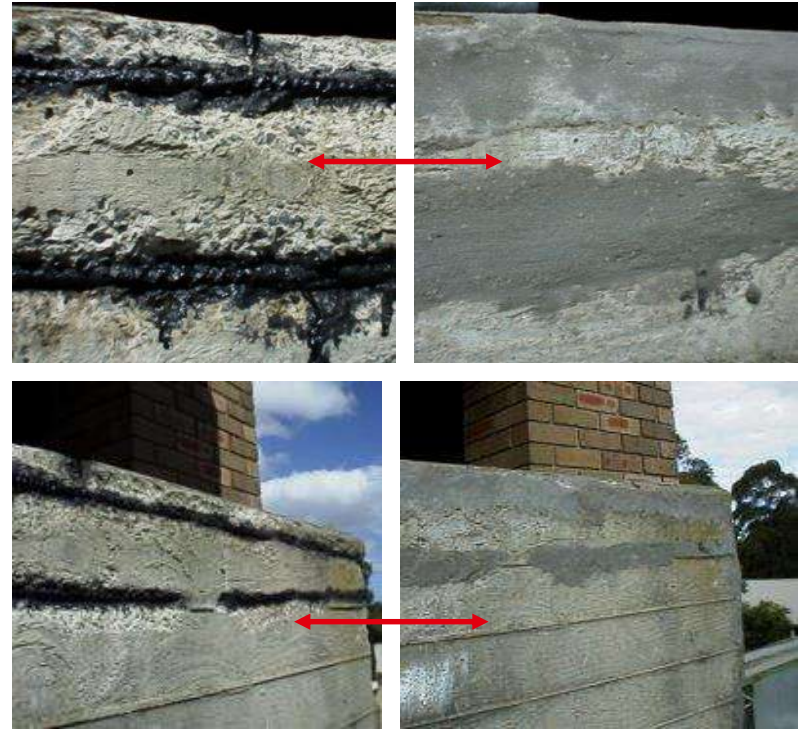
# Reparación de la pared de un foso de recepción de lodos

- En esta mina de oro se utilizó LOCTITE PC 7257 para reparar la pared del foso de recepción de lodos que está debajo del trommel de un molino SAG.
- La reparación se hizo en 4 horas y se emplearon 500 kg de producto. Su curado rápido permitió que la mina volviese a estar operativa en un corto espacio de tiempo, lo que ahorró horas muy valiosas, 20.000 € por hora.

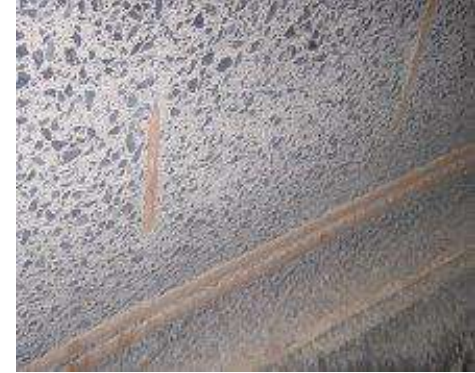
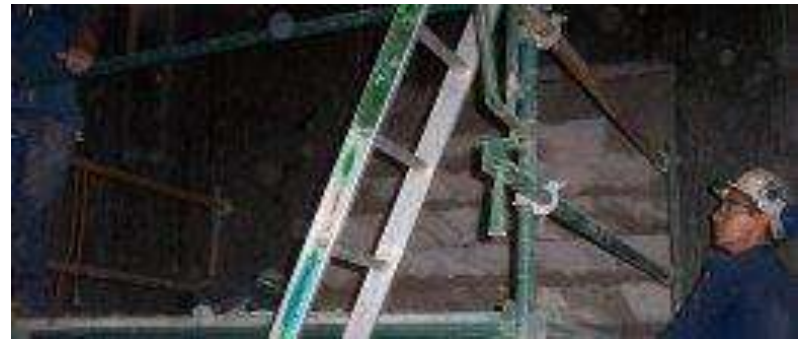
# | Reparación de suelos

- LOCTITE PC 7257 se utiliza ampliamente para aplicaciones sencillas como rellenar agujeros en el hormigón.
- En esta empresa utilizan la solución LOCTITE para reparar agujeros en el hormigón, pues no pueden esperar para que otros productos o que el cemento fragüen.
- Se realiza la operación y en 30 min el suelo está listo para que vuelvan a circular las personas. El cliente evitó trastornos y restauró la seguridad en minutos. El producto se mezcló a una consistencia que permitió su vertido en el agujero.

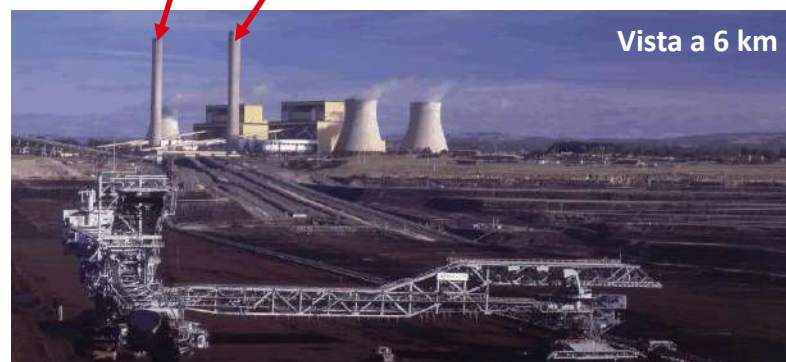
# Reparación y protección de superestructuras de chimeneas

- En una gran central eléctrica seleccionaron LOCTITE PC 7257 para reparar y proteger las superestructuras de las chimeneas de hormigón.
- Son chimeneas de 300 m de alto, y cada una tenía una media de 7.000 puntos a reparar, donde los tornillos hembra del sistema de anclaje se habían corroído y sacaban los trozos de cemento, que caían al suelo. Esta situación exponía a la superestructura a más corrosión y además creaba problemas de seguridad.
- El conocimiento y la tecnología LOCTITE aportaron la solución correcta.

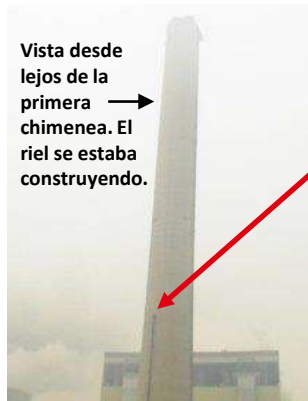
Vista desde lejos de la primera chimenea. El riel se estaba construyendo.

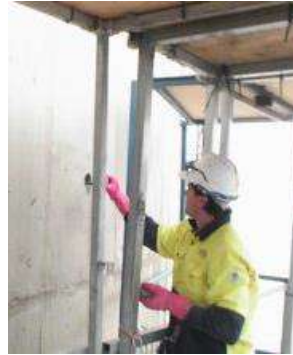
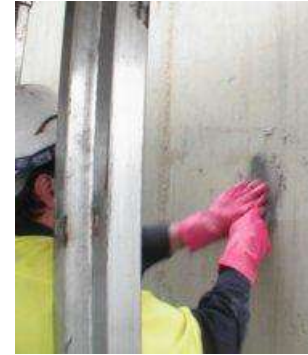
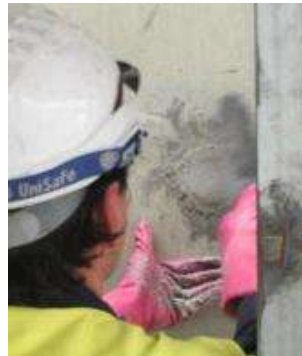
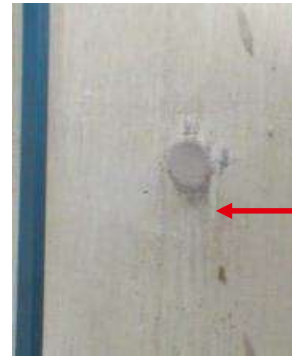
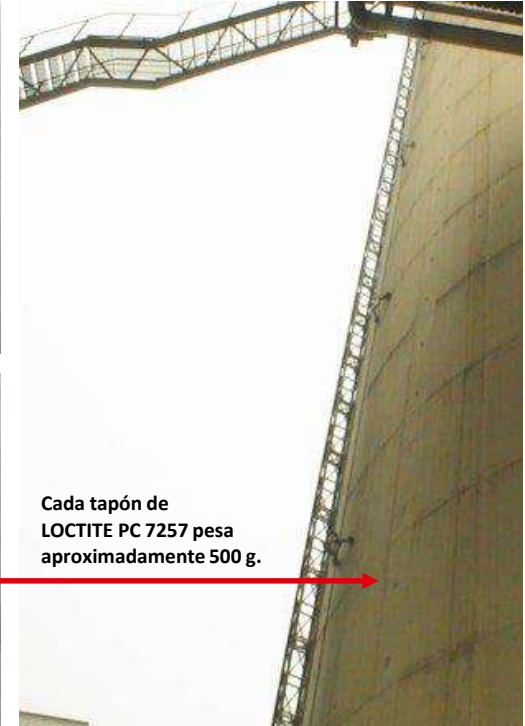
- En el proyecto con LOCTITE PC 7257 se repararon 7.000 tapones en cada chimenea.
- Cada tapón pesa 500 g. En total son 14.000 tapones y 7.000 kg de producto.

Cada tapón de  
LOCTITE PC 7257 pesa  
aproximadamente 500 g.

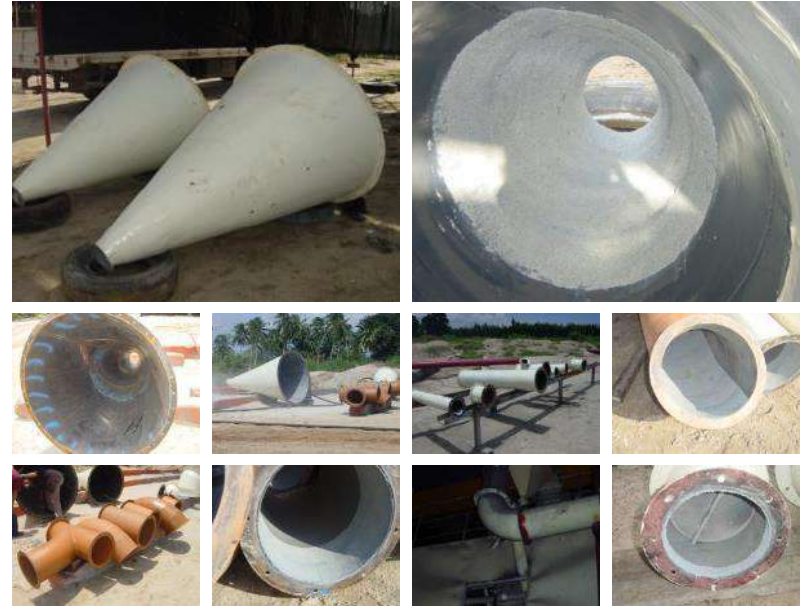
# Protección de un cono de descarga en una planta siderúrgica

- El recubrimiento antidesgaste LOCTITE PC 7218 ha dado muy buen resultado en la protección del cono de descarga de una tolva de una planta de sulfato de una siderúrgica. Después de granallado, el cono se recubre con LOCTITE PC 7218.
- Esto evita los grandes costes que conllevaría la sustitución de la sección del cono y además se puede volver a recubrir de producto cuando sea necesario.

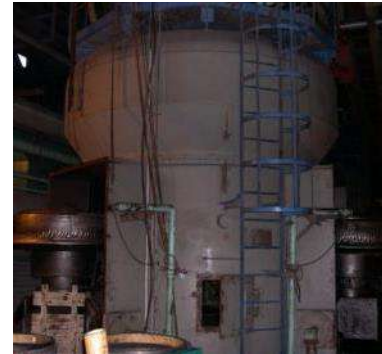
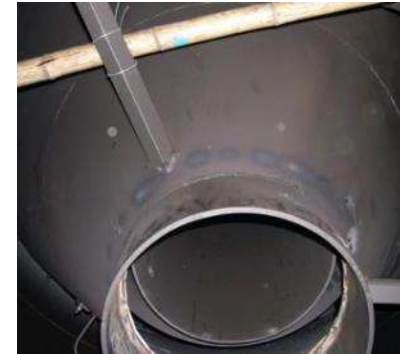
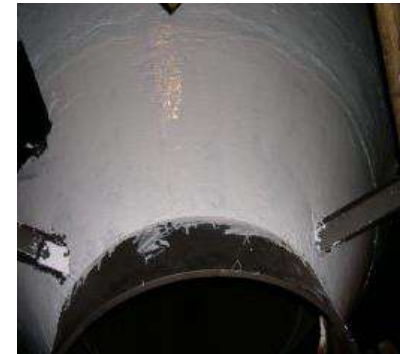
# | Protección de codos de tuberías

- Los conductos de vacío de esta planta de coque se trataron con LOCTITE PC 7226 para repararles y protegerles de la severa abrasión que produce el polvo de coque.
- El resultado es que el cliente redujo los costes de manera impresionante, ahorró 500.000 € al extender la vida útil de los conductos con LOCTITE PC 7226.

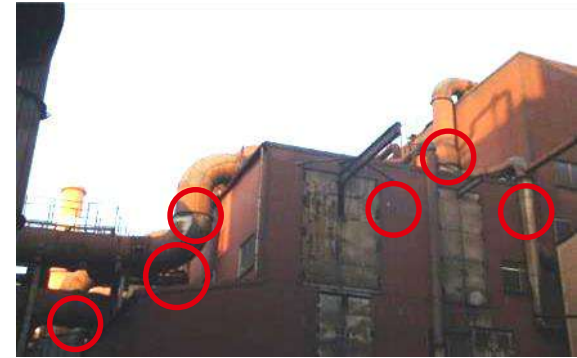
# | Protección de un ciclón de extracción de polvo

- El recubrimiento antidesgaste resistente a altas temperaturas LOCTITE PC 7230 da excelentes resultados en la protección de pulverizadores de carbón. El combustible pulverizado causa abrasión y desgaste. El sistema LOCTITE es ahora el método de reparación especificado en esta central térmica de carbón. Los conductos Ni-Hard no se pueden soldar.

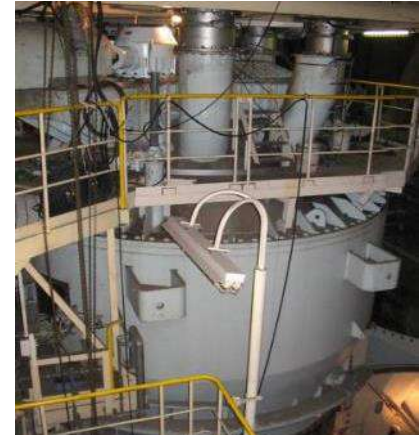
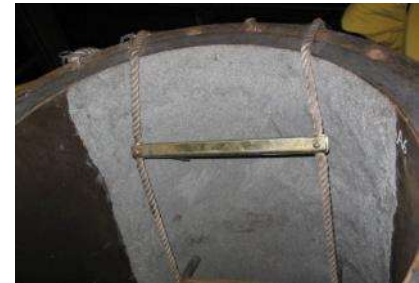
# Protección de conductos para la extracción de polvo

- En esta planta siderúrgica, cada vez que se fabrican nuevos equipos para la extracción del polvo se protegen con el recubrimiento antidesgaste resistente a altas temperaturas LOCTITE PC 7230. Con este proceso se ahorran miles de euros. Para el proyecto inicial se utilizaron casi 1.000 kg de producto.
- El mantenimiento habitual se realiza reaplicando el producto.

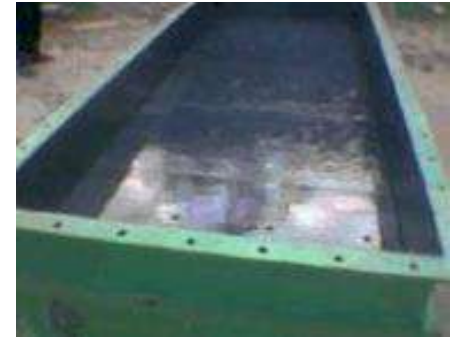
## Problema

- Obturador de un extractor de aire corroído y ligeramente erosionado.
- La protección es obligatoria para evitar la sustitución y garantizar una alta eficacia.

- Después de granallar y limpiar la superficie con LOCTITE PC 7227 (epoxi bicomponente que se puede aplicar con pintura).
- La superficie de alto brillo creada evita la acumulación de las partículas.
- La resistencia química de LOCTITE PC 7227 protege las piezas frente a la corrosión.
